# Spezialtiefbau auf engstem Raum – Die Herstellung einer 13 m tiefen Baugrube im Bestand

O. BERNECKER  
GrundWerk GmbH & Co.KG, Blumenstraße 17, 70182 Stuttgart

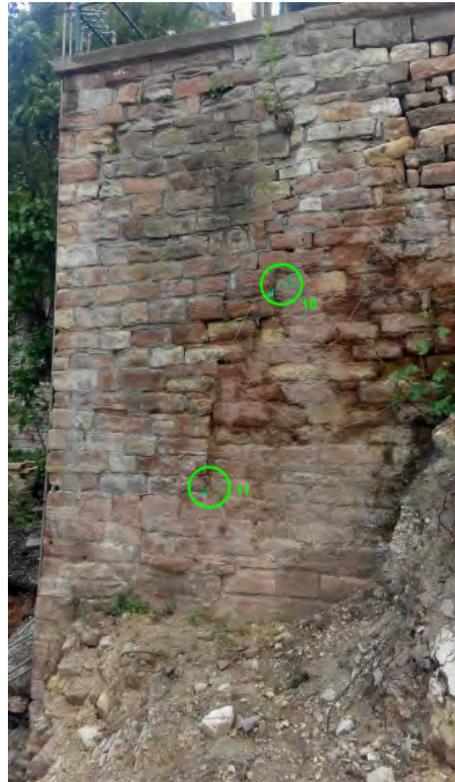
Die innerhalb des Baufelds vorhandenen **Natursteinmauern** sind denkmalgeschützt. Diese Natursteinmauern befinden sich am Kopf der für den Garagenneubau herzustellenden Baugrubensicherung im nördlichen Teil des Geländes. Der bauliche Zustand war insgesamt sanierungsbedürftig.

Neben oft weit geöffneten Fugen waren Rissbildungen im Mauerwerk vorhanden. In einem Bereich fehlte ein Teil der Mauer über eine Breite von ca. 1 m.

Im Foto grün gekennzeichnet sind Stellen, an denen Probekörper zur weiteren Untersuchung der Bausubstanz entnommen wurden.

**Abbildung 3:** Typischer Zustand der zu sichernden Natursteinmauern im nördlichen Grundstücksteil

Im Vorfeld der Aushub- und Sicherungsmaßnahmen wurde ein Konzept zur Sicherung der bestehenden und denkmalgeschützten Natursteinmauern und zur Überwachung der Verformungen entwickelt. Die Sanierung der Mauern erfolgt dann in mehreren Schritten. Nach Reinigung der Oberfläche waren die Fugen zu säubern und im Nachgang zu verpressen. Risse wurden vernadelt, einzelne Steine ersetzt. Zudem wurden verstärkte Injektionsmaßnahmen im Bereich des Mauerfußes vorgenommen. Der etwa 1 m breite Zwischenbereich wurde mittels vernagelter, gewölbter Spritzbetonschale überbrückt.

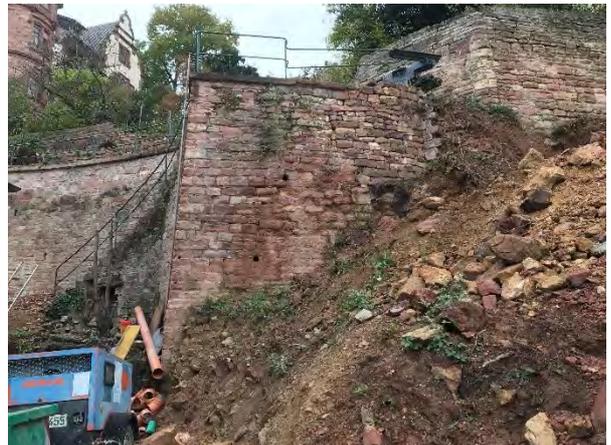
**Abbildung 4:** Blick auf die zu sichernde Natursteinmauer und Fehlstelle

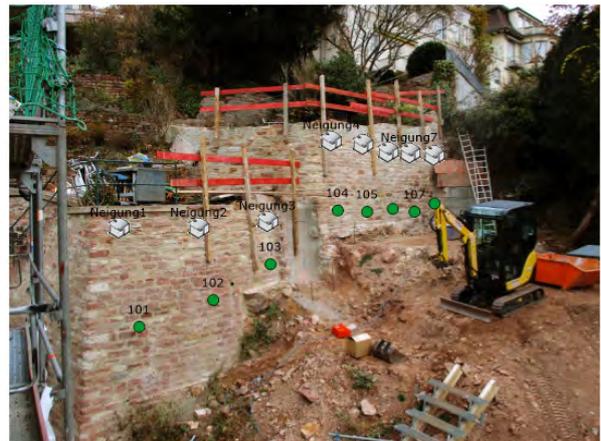
**Abbildung 8:** Sanierte Natursteinmauer mit Messpunkten 101 bis 108 und Neigungsmessgebern 1 bis 7

Nach Abschluss der Sanierungsmaßnahmen wurden an der Wand elektronische Neigungsmessgeber angebracht. Der Wandfuß erhielt zusätzliche geodätische

Messpunkte zur Verformungsüberwachung. Das Anmessen der geodätischen Messpunkte erfolgte mittels Totalstation in regelmäßigen Zeitabständen.

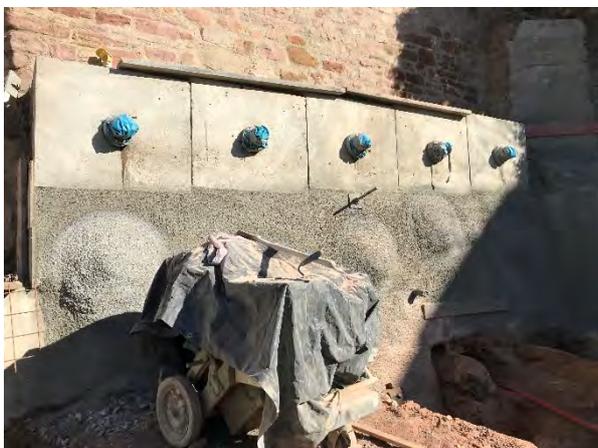
Abbildung 10: Abfangebalken zur Sicherung der Natursteinmauer

Zur Sicherung der Natursteinmauer kam eine abschnittsweise Abfangung mittels rückverankerter Einzelelemente aus Betonfertigteilen zum Einsatz.

Da die spätere Geländemodellierung der Objektplaner keine ausreichende Einbindung am Mauerfuß erwarten ließ war zur Herstellung einer ausreichende Standsicherheit der Mauern eine dauerhafte Rückverankerung notwendig.

Wesentlich für das Gelingen der Maßnahmen war die Wahl der „richtigen“ Vorspannkraft. Hierfür war zunächst der gegebene Zustand der Mauern statisch zu untersuchen. Die Vorspannkraft ( $P_k$ ) der Verpressanker wurde dann mit  $P_k = 100$  kN festgelegt.

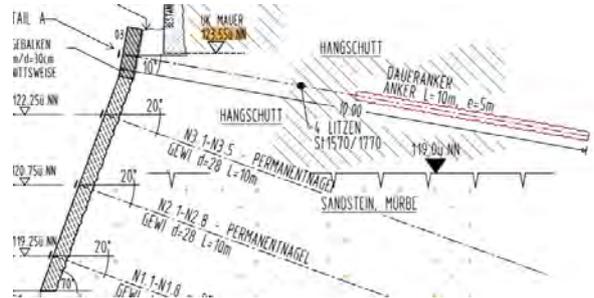
Abbildung 11: Spritzbetonvernagelung unterhalb Abfangebalken

Der Einsatz größerer Bohrtechnik war erst ab einer Höhenlage des Aushubs bei 118,5 m ü. NN möglich. Diese Ebene lag ca. 8,5 m unter dem Kopf der Natursteinmauer und bis zu ca. 4,5 m unterhalb des Abfangebalkens. Zur Überwindung des Höhensprungs wurde eine Spritzbetonvernagelung zur Unterfangung des Abfangebalkens entworfen und bemessen. Die Herstellung erfolgte in einzelnen festgelegten horizontalen Abschnitten.

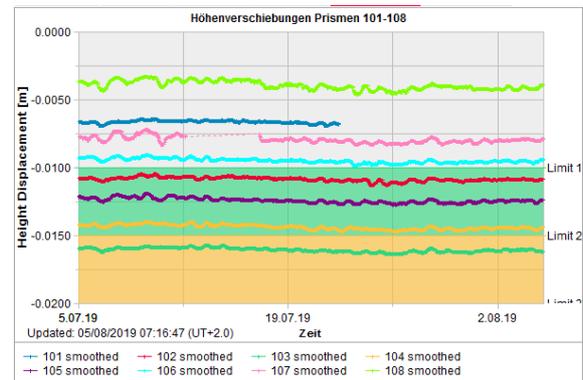
**Abbildung 24:** Beispielhaftes Ergebnis der Setzungen der Natursteinmauer mit farbiger Darstellung Warn- und Alarmwert (grün, gelb)
